**ЕДНООПЕРАЦИОННА ДВУПРЕХОДНА ТЕХНОЛОГИЯ ЗА ДОВЪРШВАЩО  
ОБРАБОТВАНЕ НА ОТВОРИ В МАТЕРИАЛ АЛУМИНИЕВА СПЛАВ 2024-T3  
ЧАСТ 2: МИКРОТВЪРДОСТ И МИКРОСТРУКТУРА****ONE-OPERATIONAL TWO - STAGE TECHNOLOGY FOR FINISHING OF HOLES IN  
ALUMINUM ALLOY 2024-T3  
PART 2: MICRO-HARDNESS AND MICRO-STRUCTURE**

**Иван Амуджев\***  
ТУ-Габрово

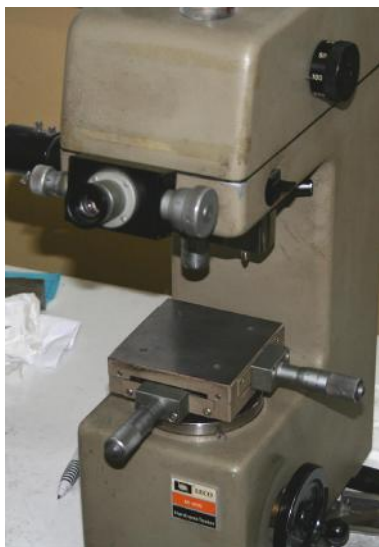
Фиг. 1

На обработените посредством диамантно заглажда-не образци е измерена микротвърдостта в „Металограф-ска лаборатория“ на „КапрониЮ АД гр. Казанлък [1]. Измерванията са извършени по челните повърхнини на образците на входа и изхода посредством микротвърдо-мер „Leko M400“ показан на фиг. 1. Натоварванията са HV 0,025 и HV 0,050 [2]. Получените резултати са пока-зани в табл. 1.

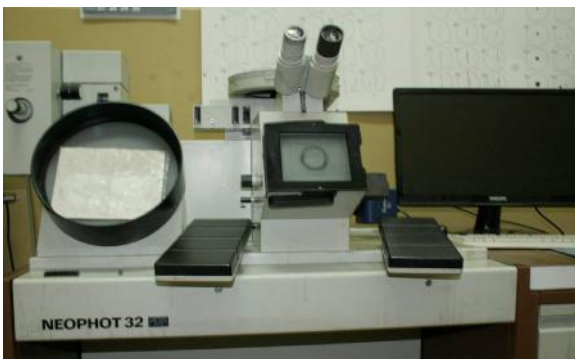
Фиг. 4

В металографска лаборатория на „Капрони“ АД гр. Казанлък е направен и микроструктурен анализ на образците. Изготвени са шлифове, обработени с проявител с химичен състав 9,5ml H<sub>2</sub>O; 1,5ml HCl; 2,5ml HNO<sub>3</sub> и 0,5ml HF. Анализът е извършен на металографски микроскоп “Neophot 32”, показан на фиг. 4. Получените изображения са показани на фиг. 5.
